114 年 4 月至 6 月工程施工查核工程品質項目扣點統計表

## 混凝土施工常見缺失宣導事項

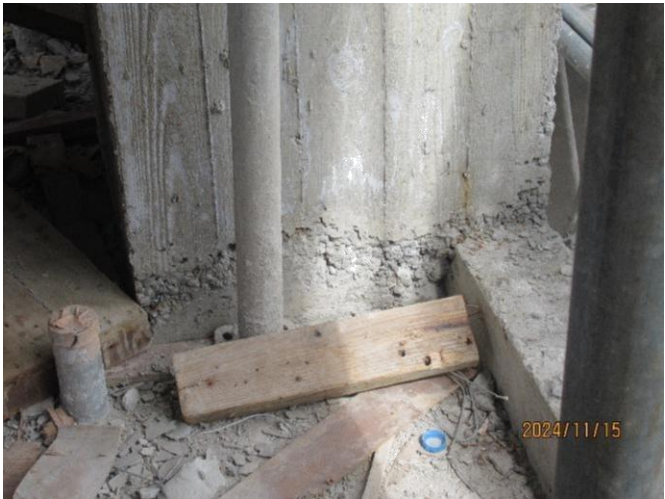
| <p>混凝土澆置、搗實不合規範，有冷縫、蜂窩或孔洞產生。(5.01.01)</p> | <p>[預防方法] 以振動棒搗實避免蜂窩。</p> |
