114 年 7 月至 9 月工程施工查核工程品質項目扣點統計表

## 職業安全施工常見缺失宣導事項

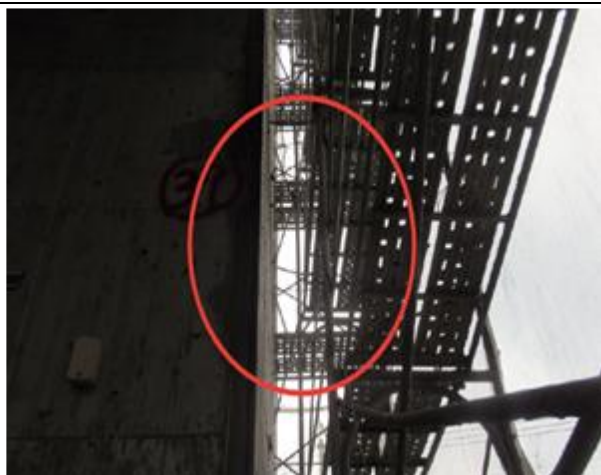
施工架與建築物間隙大於 20 公分未設置安全網
