## 學校校舍裝置屋頂型太陽能發電設備-防漏之注意事項

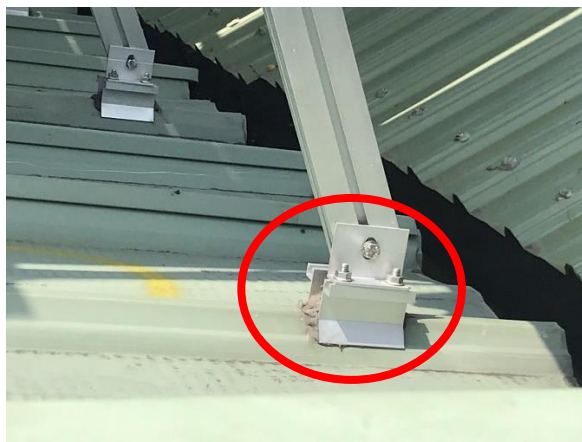
##### 改善前：

原體育館屋頂自 104 年裝設太陽能光板，因施工不當，直接鑽鑿於鐵皮屋頂，致每逢大雨就會漏水。校方要求重新評估是否遷移或其他方式改善屋頂漏水問題。

因施工不當，直接鑽鑿於鐵皮屋頂，未做周邊防水設施，導致漏水

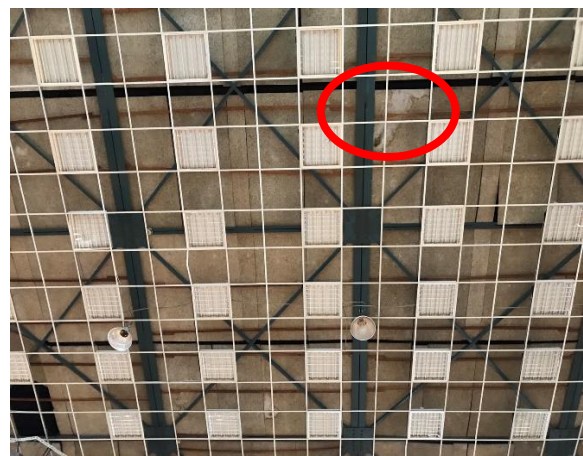
##### 改善前：

雨天體育館室外滲水流入室內、屋頂牆面留有水漬

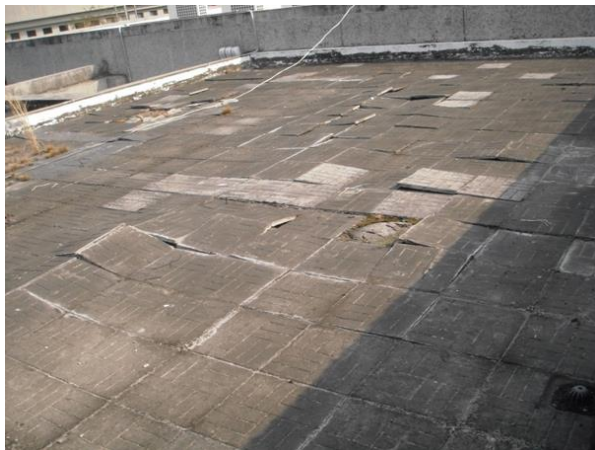
#### 改善前：

原有屋頂防水老舊，未於太陽光電標租前妥善處理，請廠商先進行防水工程後再安裝太陽光電。

屋頂滲水，委請廠商施工
