臺中市清水區五權南路人行 步道改善建置工程

成果簡報

中華民國 108 年 04 月 17 日

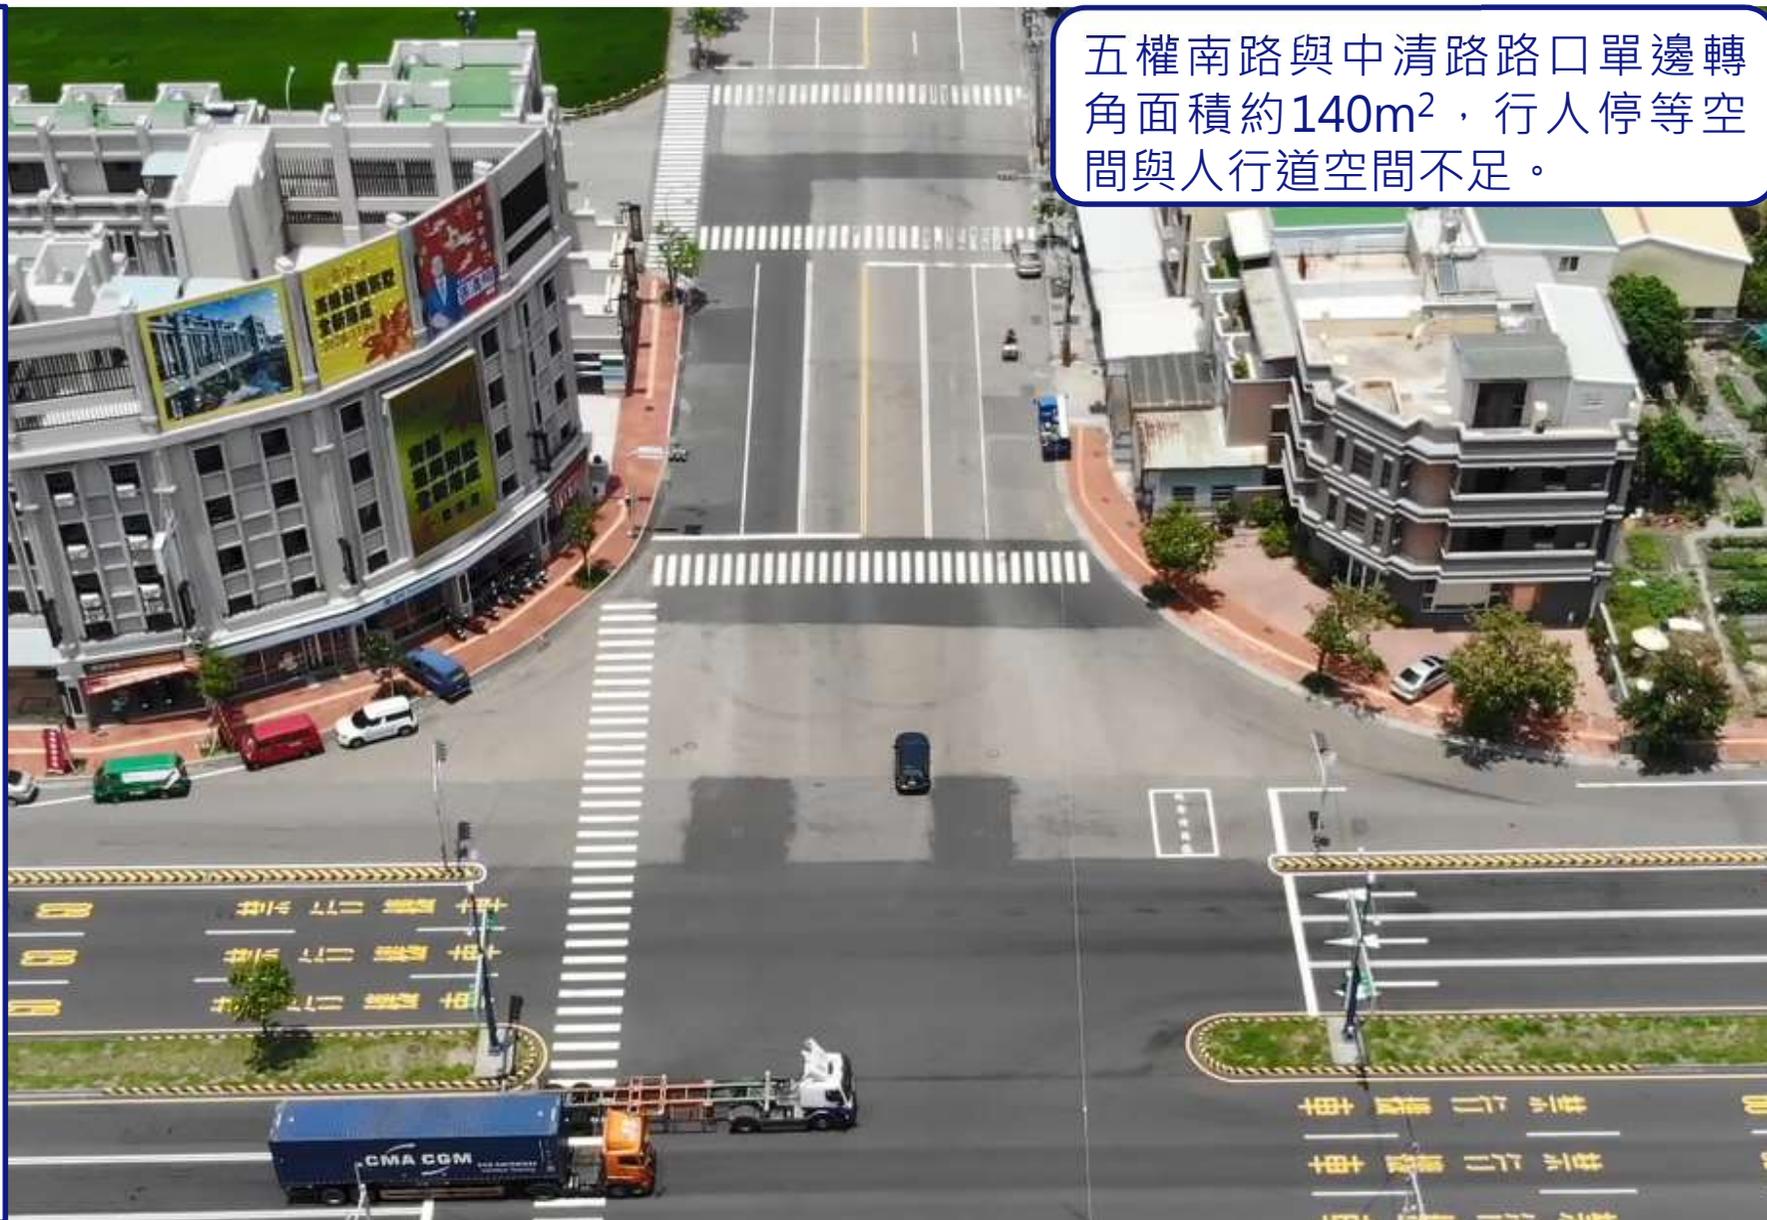
五權南路與中清路口(改善前)

五權南路與中清路路口單邊轉角面積約140m²，行人停等空間與人行道空間不足。

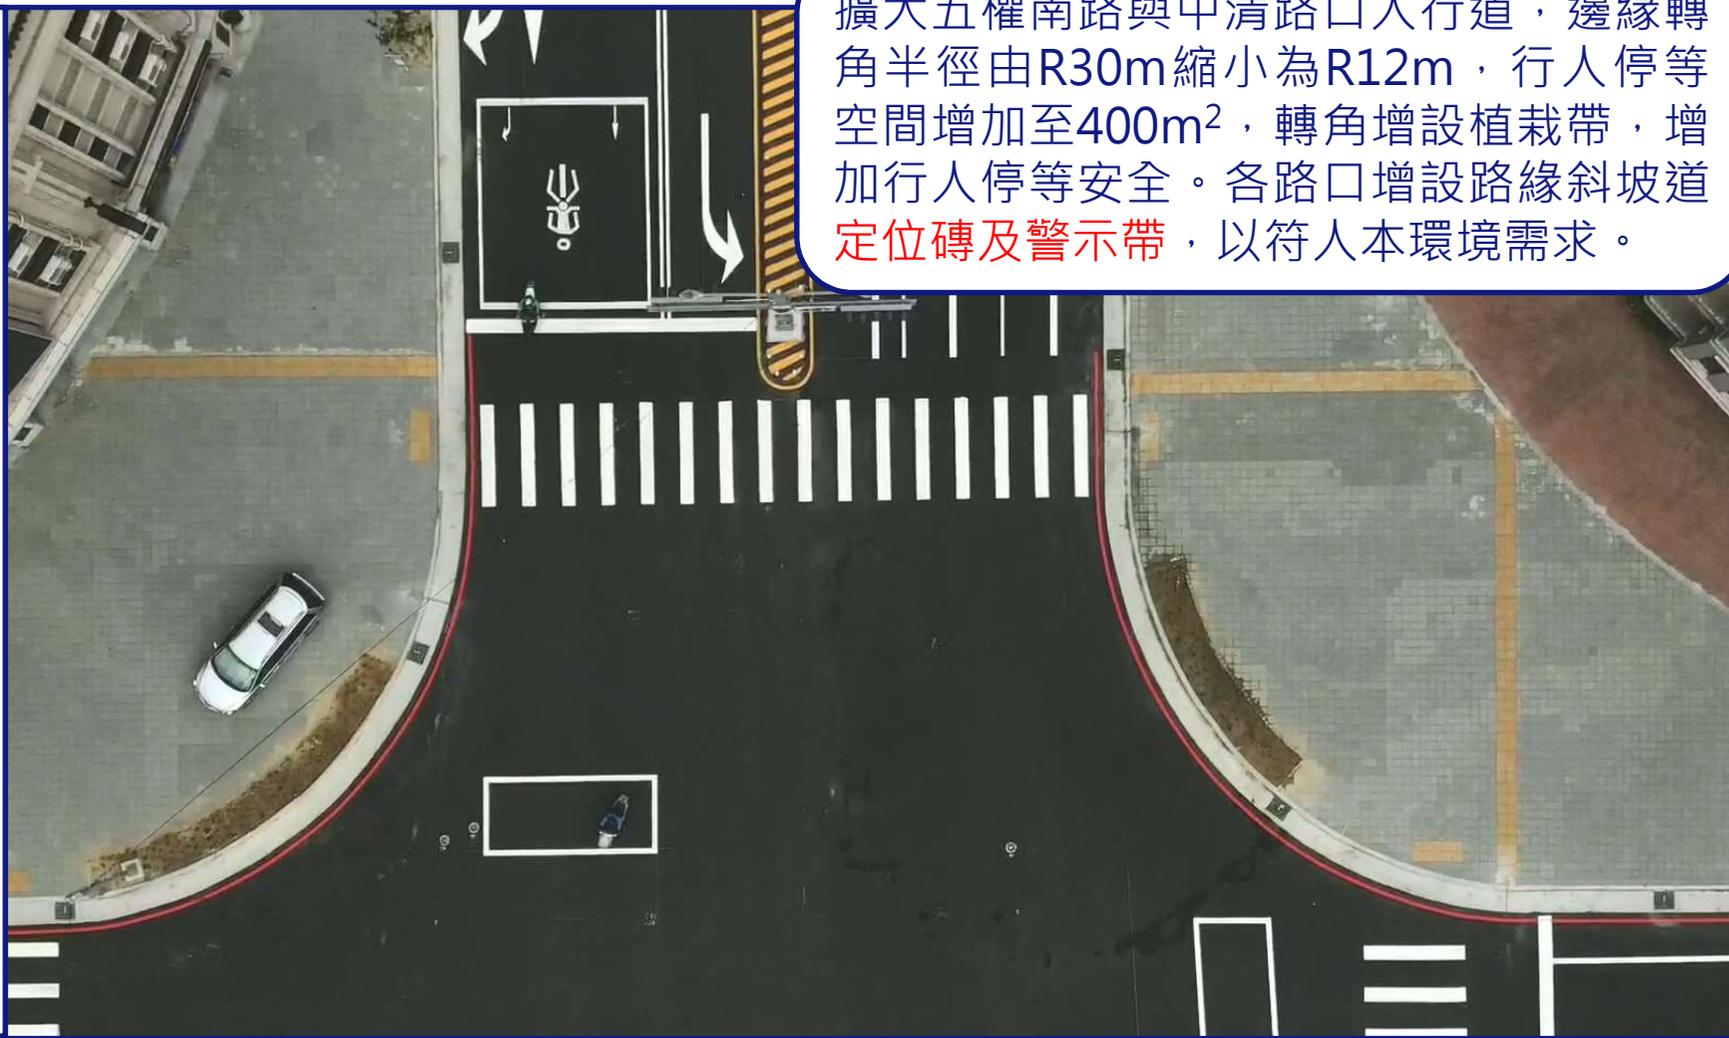
五權南路與中清路口(改善後)

擴大五權南路與中清路口人行道，邊緣轉角半徑由R30m縮小為R12m，行人停等空間增加至400m²，轉角增設植栽帶，增加行人停等安全。各路口增設路緣斜坡道定位磚及警示帶，以符人本環境需求。

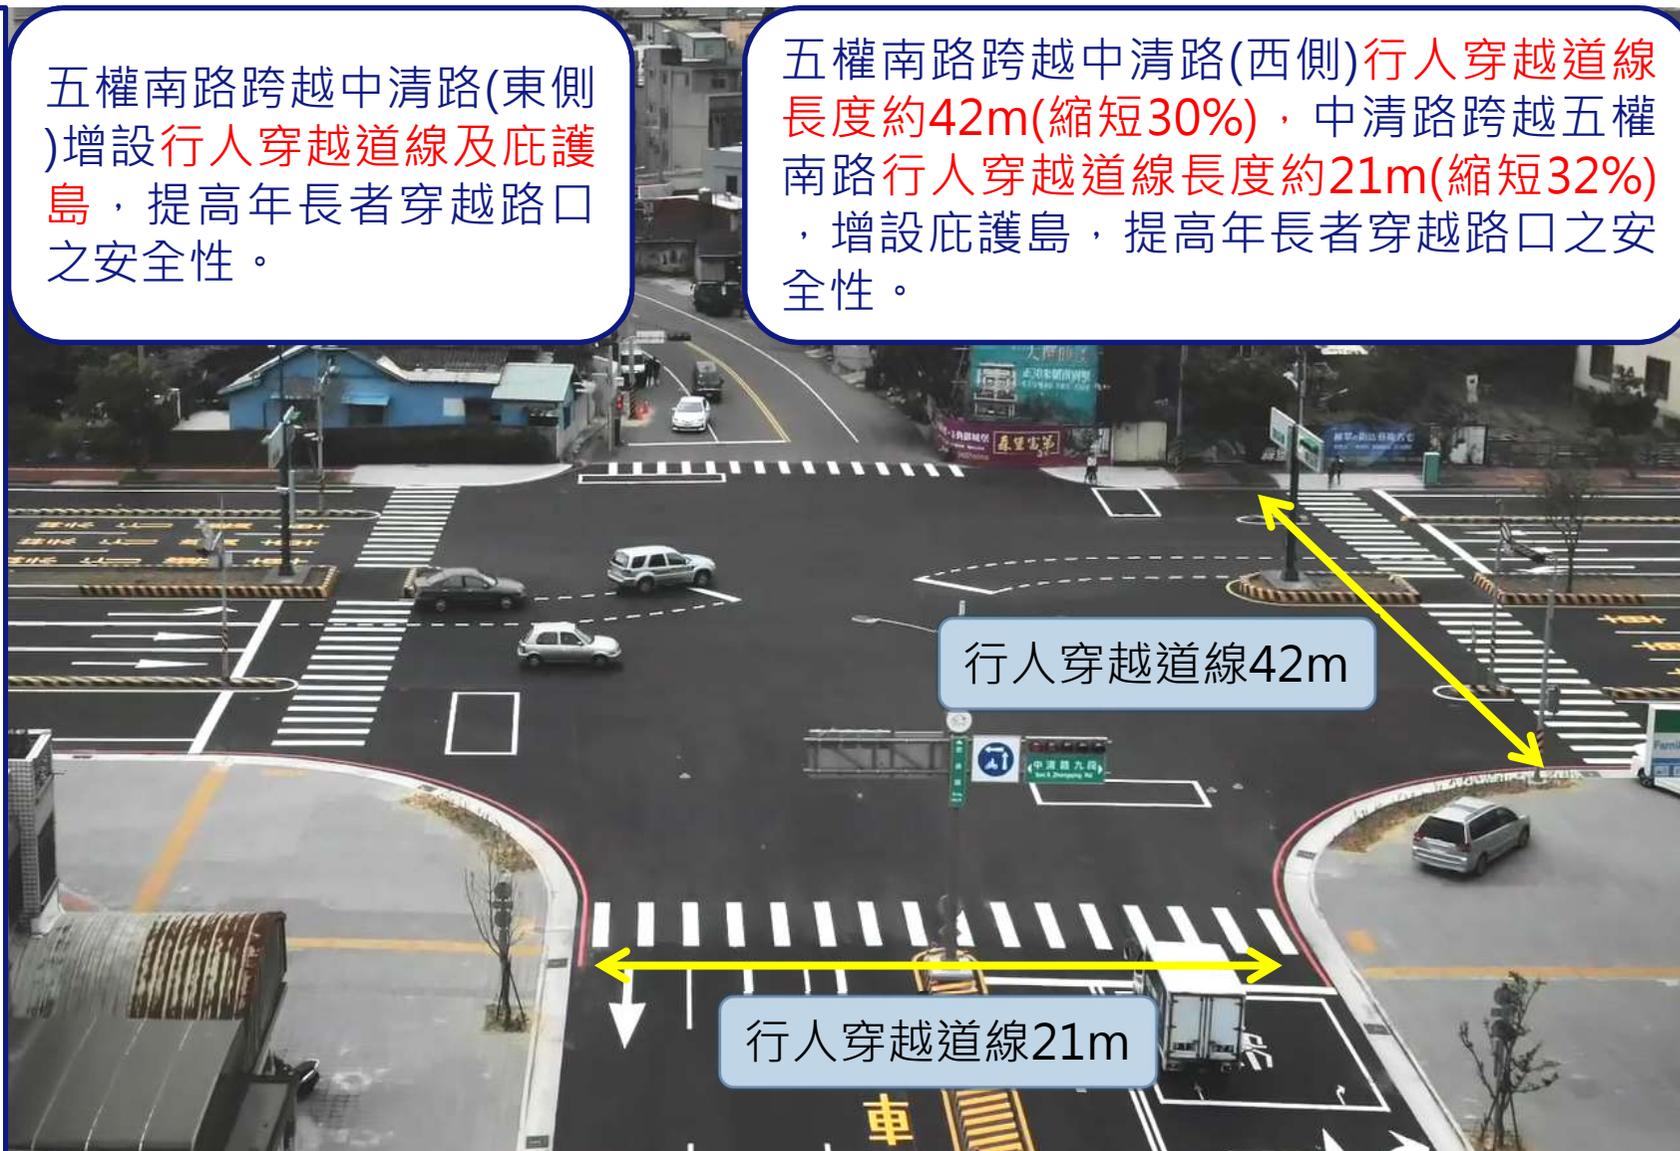
五權南路與中清路口(改善後)

五權南路跨越中清路(東側)增設行人穿越道線及庇護島，提高年長者穿越路口之安全性。

五權南路跨越中清路(西側)行人穿越道線長度約42m(縮短30%)，中清路跨越五權南路行人穿越道線長度約21m(縮短32%)，增設庇護島，提高年長者穿越路口之安全性。

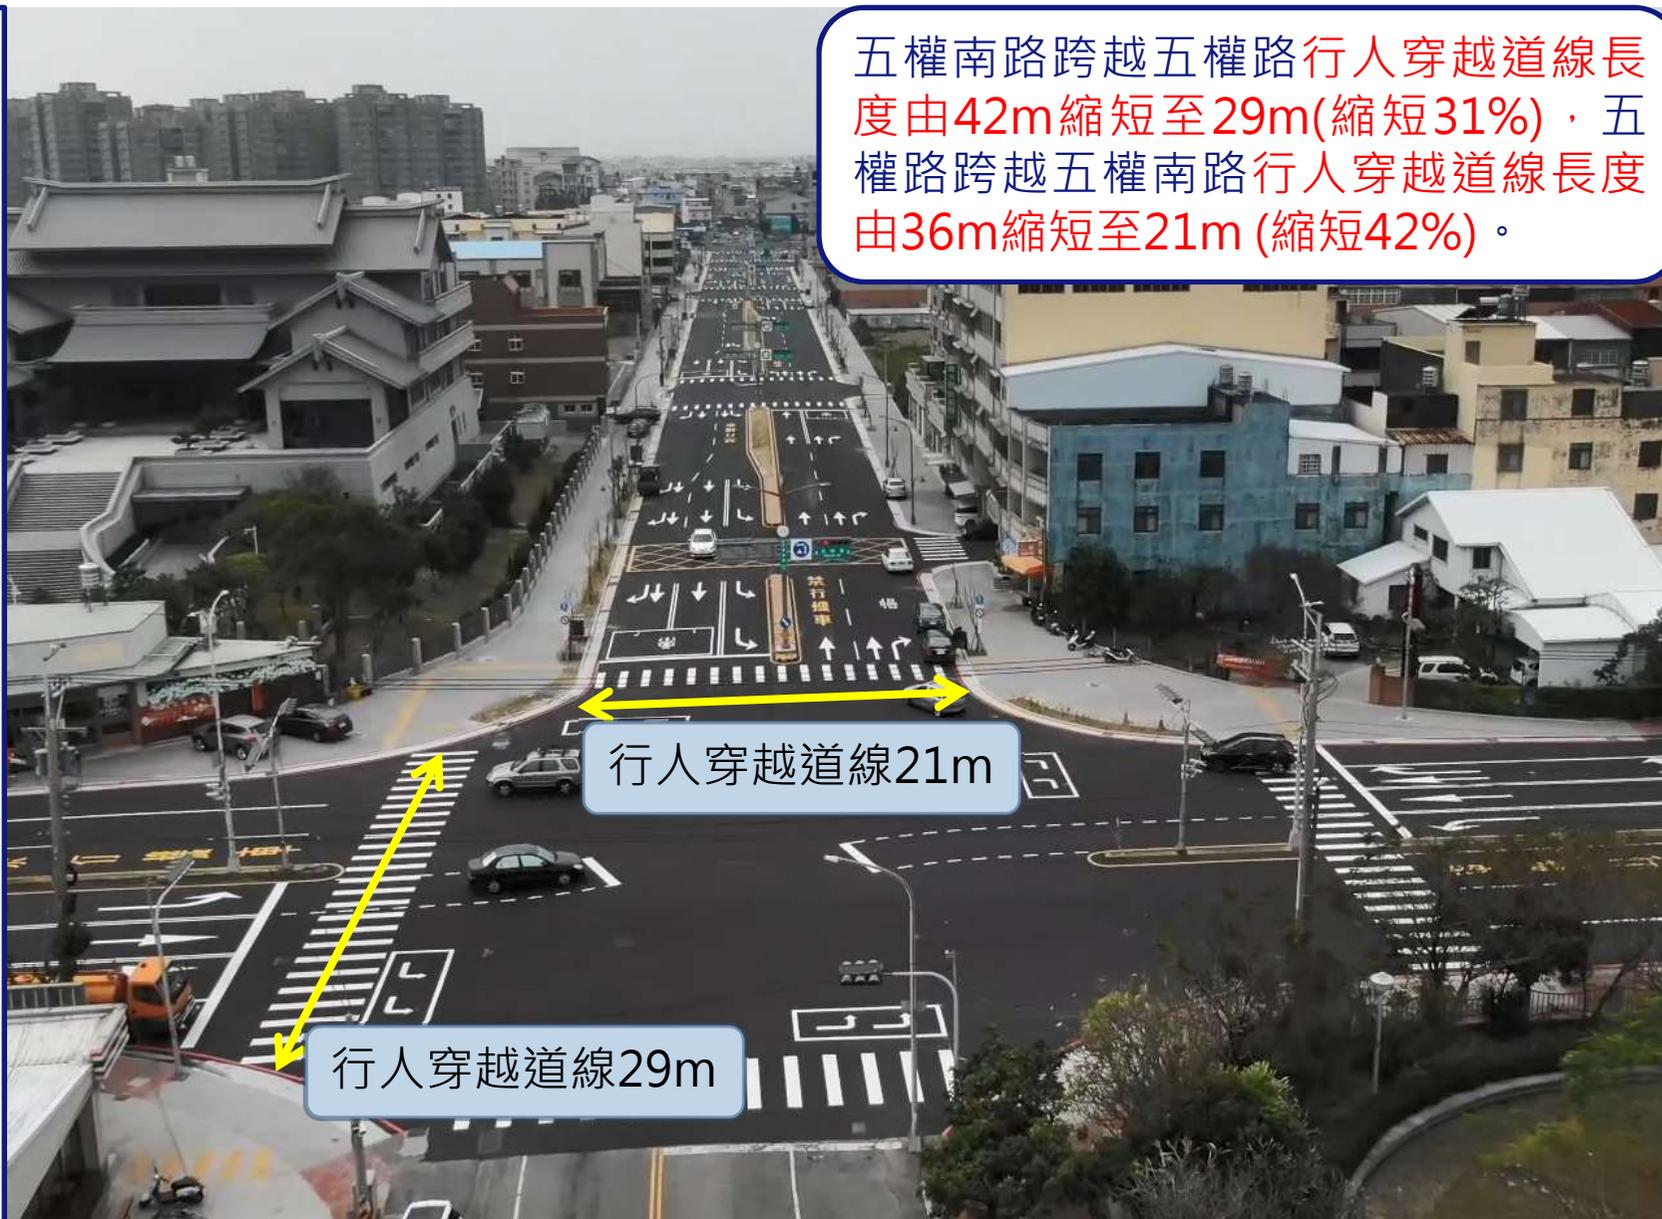
五權南路與五權路口(改善後)

五權南路跨越五權路行人穿越道線長度由42m縮短至29m(縮短31%)，五權路跨越五權南路行人穿越道線長度由36m縮短至21m(縮短42%)。

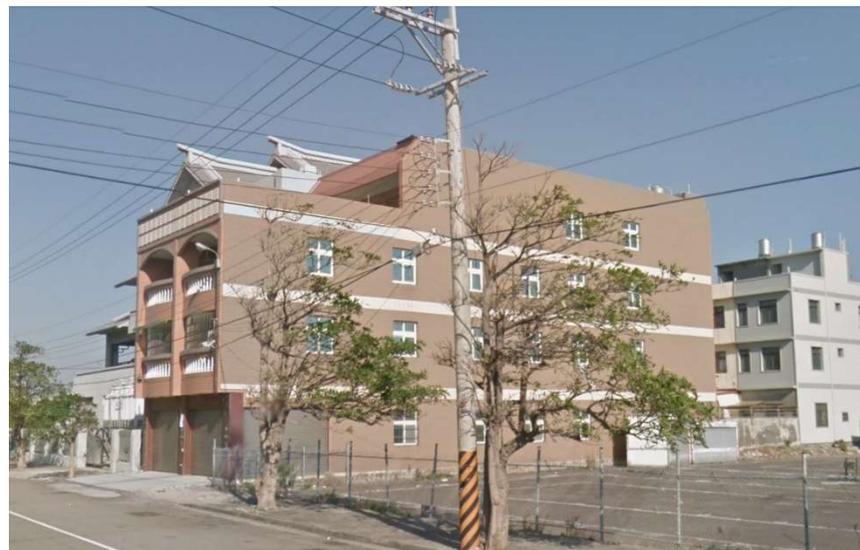
五權南路兩側既設人行道有39棵黑板樹樹根隆起破壞鋪面，行人動線上堆置私人物品及15支台電立桿等障礙物影響行人通行，沿線500m台電架空纜線破壞整體街容。

施工前-人行道台電架空纜線及電桿、黑板樹

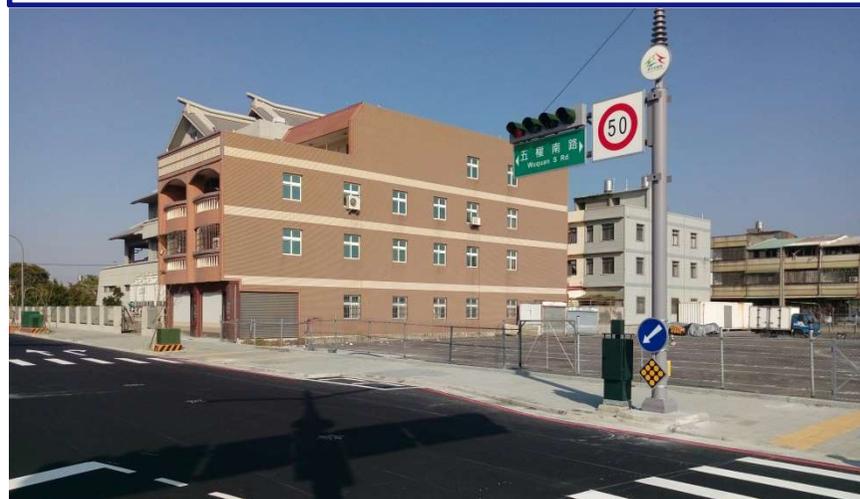
本案移除黑板樹改植深根系原生樹種，移除佔用人行道私人物品，請台電公司配合辦理既有架空纜線下地工程，恢復五權南路美麗天際線。整體人行道重新整建，平整度佳並配合留設車行路緣斜坡道，減少L溝私設斜坡道。

施工後-人行道台電架空纜線及電桿拆除及黑板樹移除

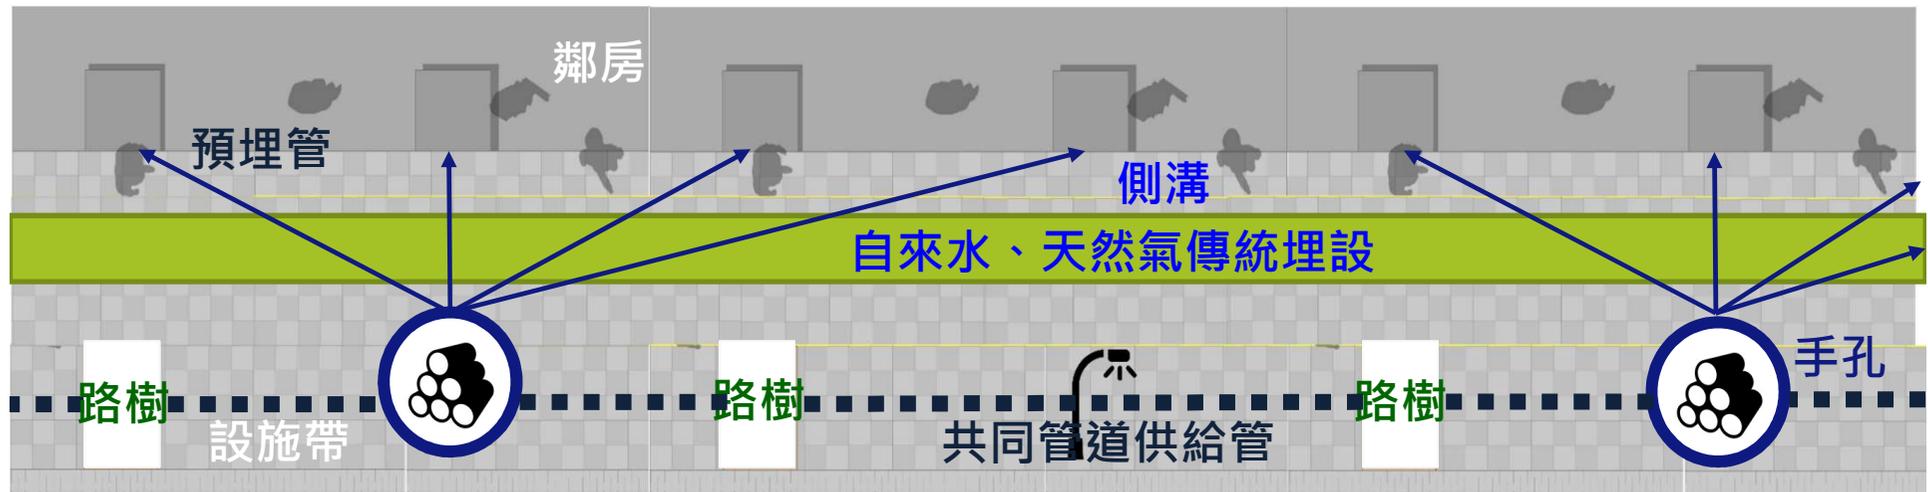
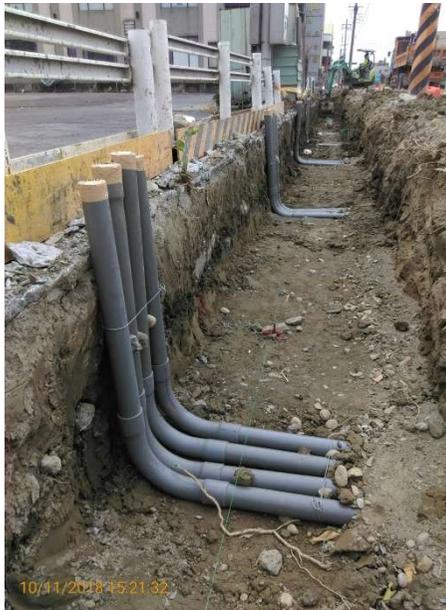
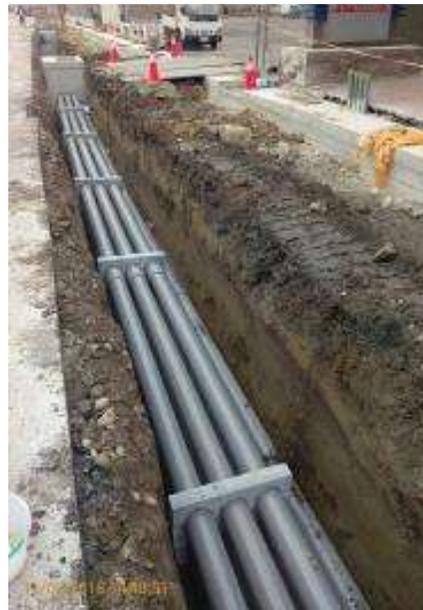
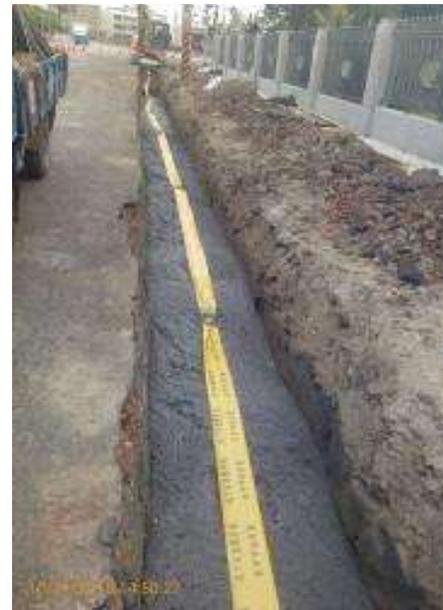
五權南路兩側人行道下設置共同管溝供給管約900m，納入弱電纜線如台電低壓線、路燈線、有線電視線及號誌線等，統一設置手孔，達到孔蓋減量目標。共同管溝供給管建置後可減少日後重複挖掘道路及人行道，維持整體道路及人行道平整度。

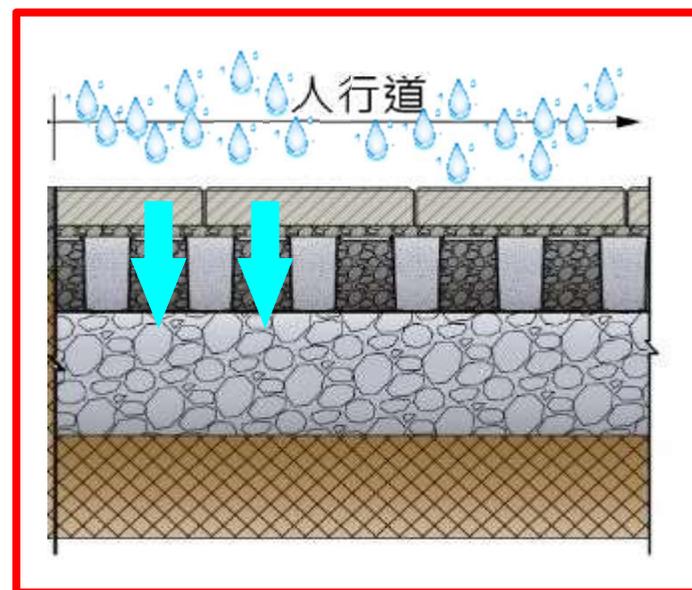
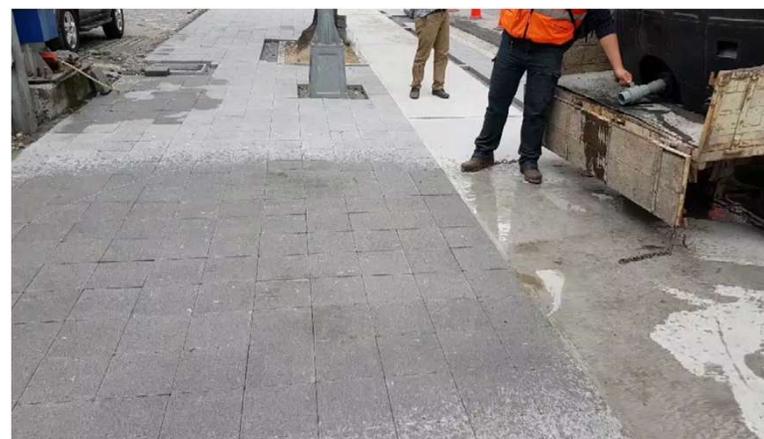
保水式透水鋪面

- ✓ 採用透水材料及工法
- ✓ 調節都市微氣候
- ✓ 避免人行道積水現象

增加4,172m²
透水鋪面

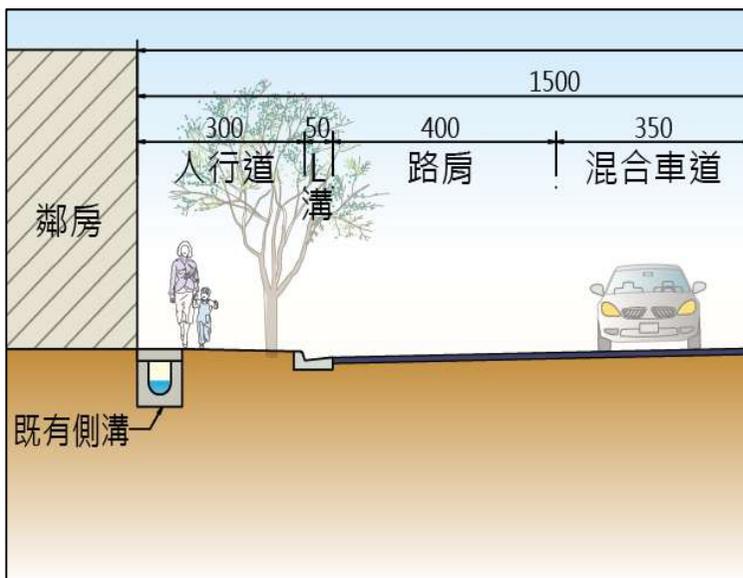
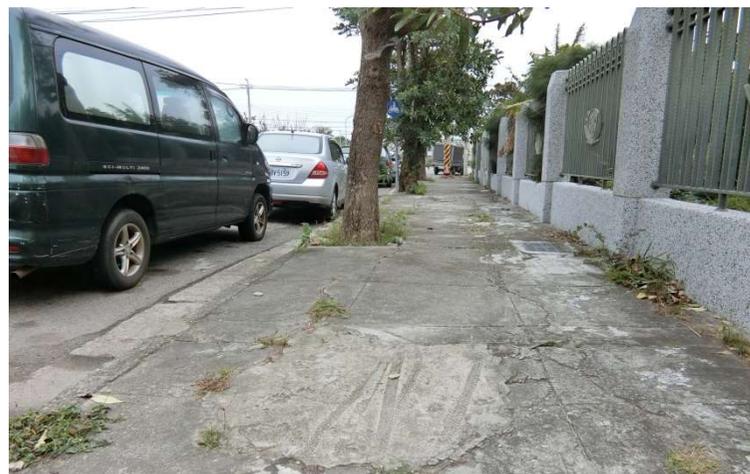
改善前斷面

既有人行道寬度3m，植穴寬度不足、人行道鋪面損毀及平整度不佳

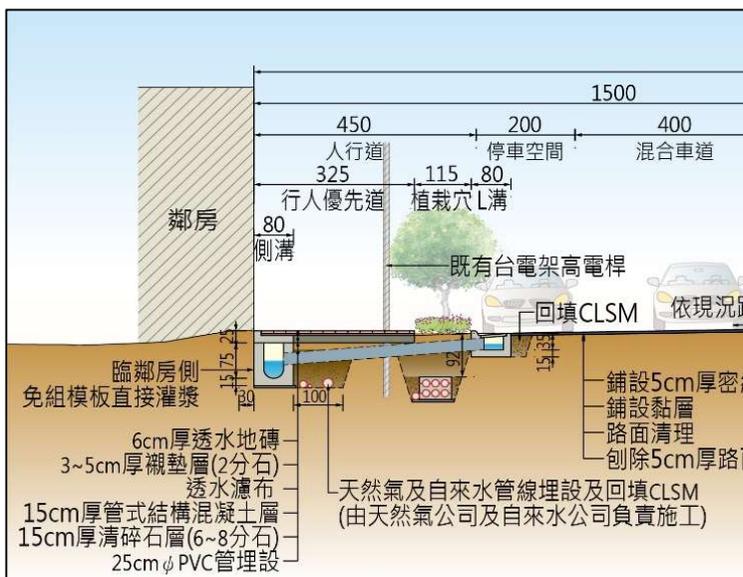
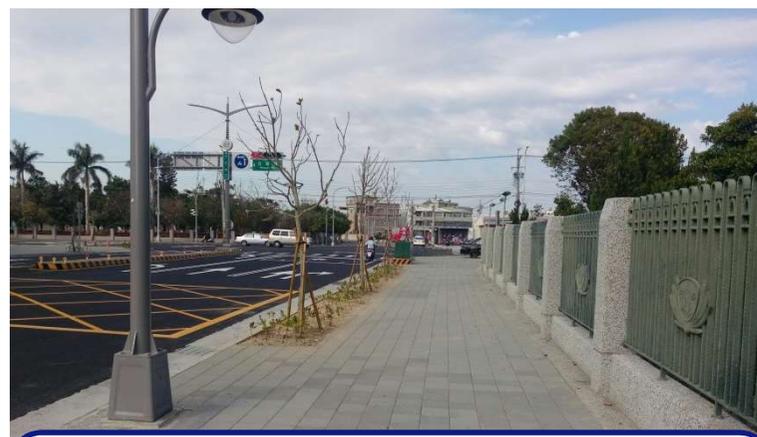
改善後斷面

人行道拓寬為4.5m，打造行人與自行車共同道，建置自行車路網；公共設施帶規劃連續綠帶。

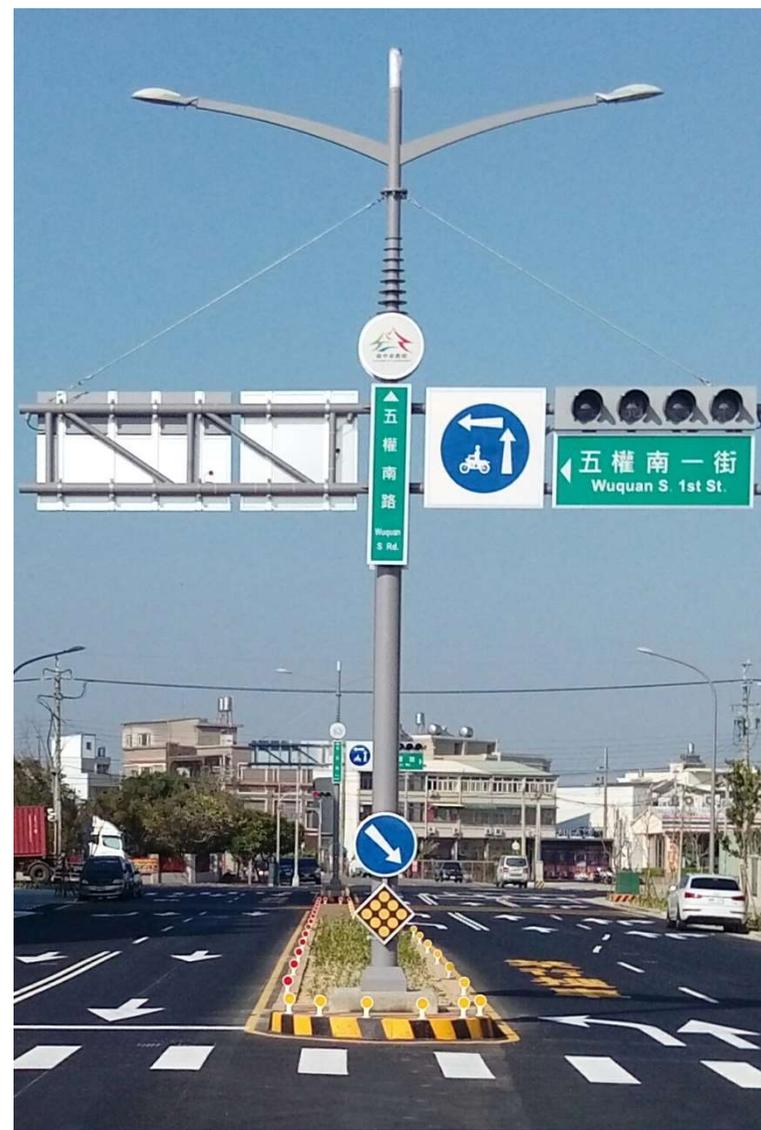
雙臂共桿設施

原五權南路共有8支路燈、5支號誌、標誌及路名牌各自設置未統一管理，導致街容雜亂不堪，影響市容。

為使路燈、號誌、標誌、路名牌統一管理，本案新設**8座雙臂共桿設施**、**2座單臂共桿設施**，營造簡潔明瞭的行車環境，美化街道市容。

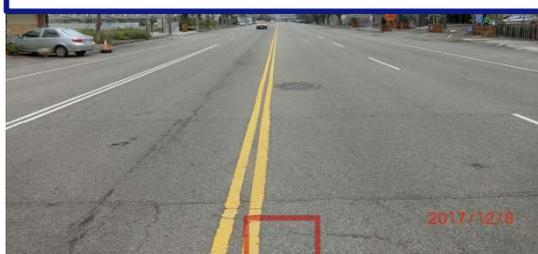
五權南路為都市計畫30m道路，雙向四車道，總長470m，因各管線單位重複挖掘及修補，導致原有路面產生破損、下陷、裂縫等。經本案重新整建後，路平改善約14,790m²及劃設抗滑型標線約1,384m²，道路及人行道平整度符合規定，大幅改善道路品質水準，並增設中央分隔島提高用路人行車安全。

改善前-道路中央下方雨水下水道明顯反射裂縫

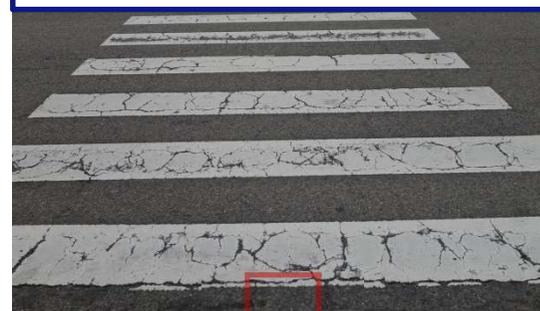
改善前-標線磨損及龜裂

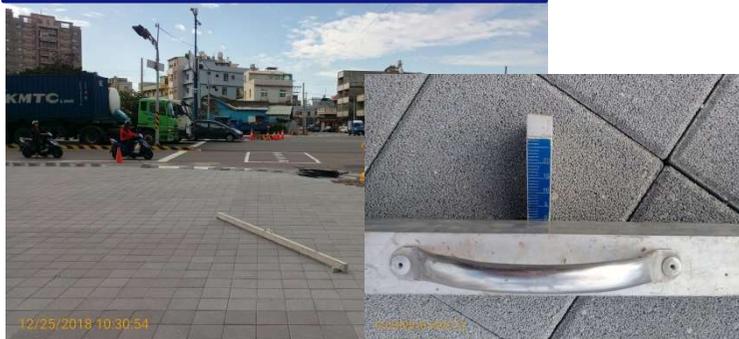
人行道平整度符合規定

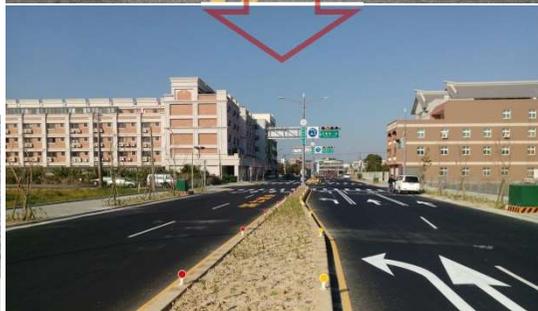
改善後-設置中央分隔島

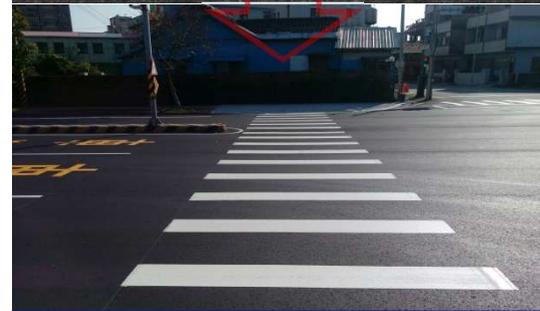
改善後-抗滑型標線
